Sierck les Bains

Analyse structurelle du 4 rue de la Tour de l'Horloge
PLAN D'UN ETAGE COURANT

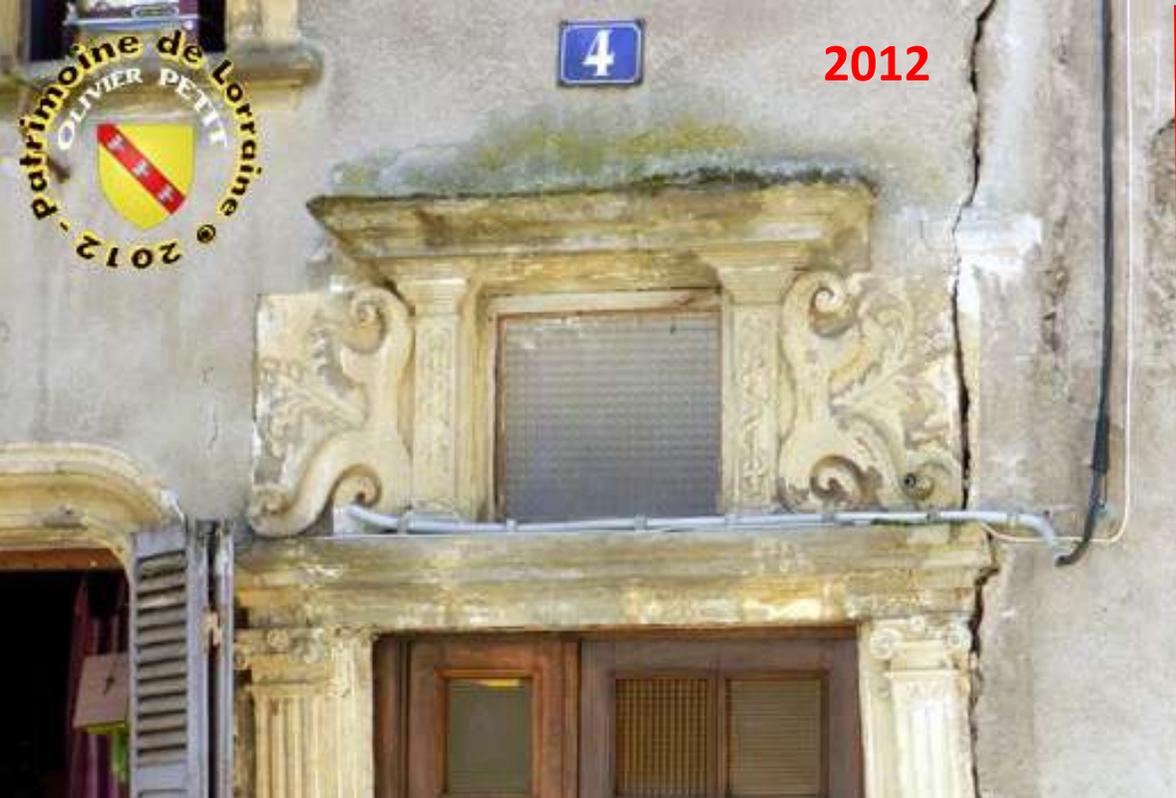
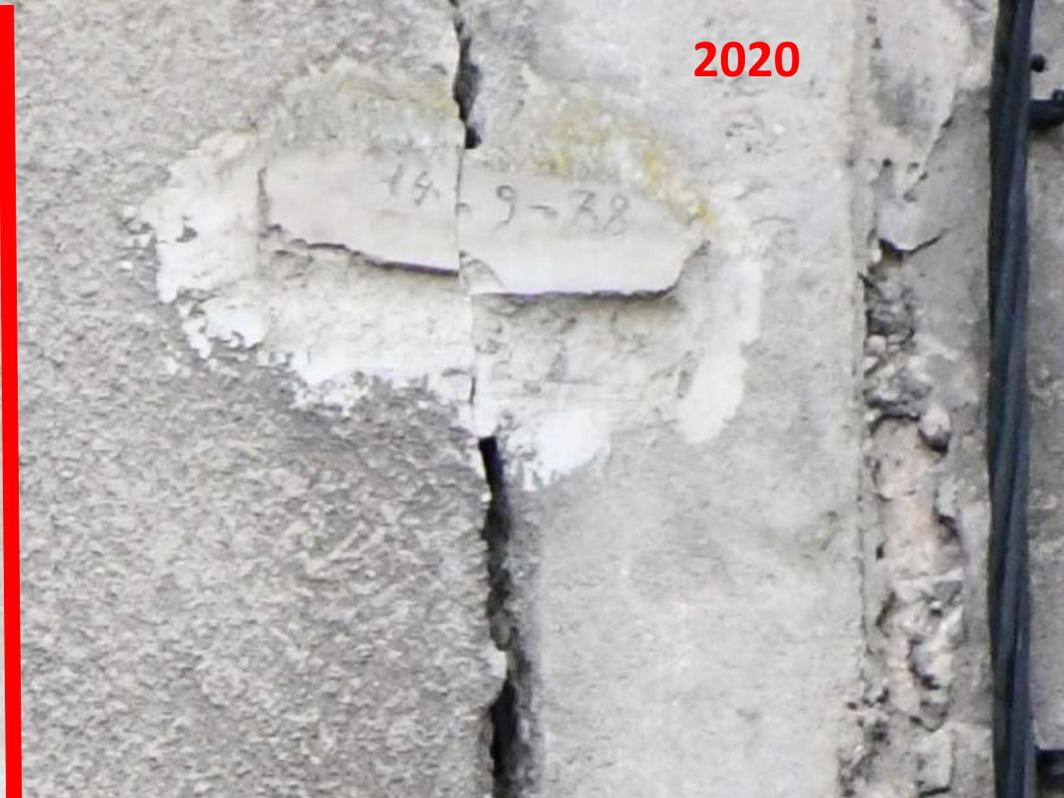
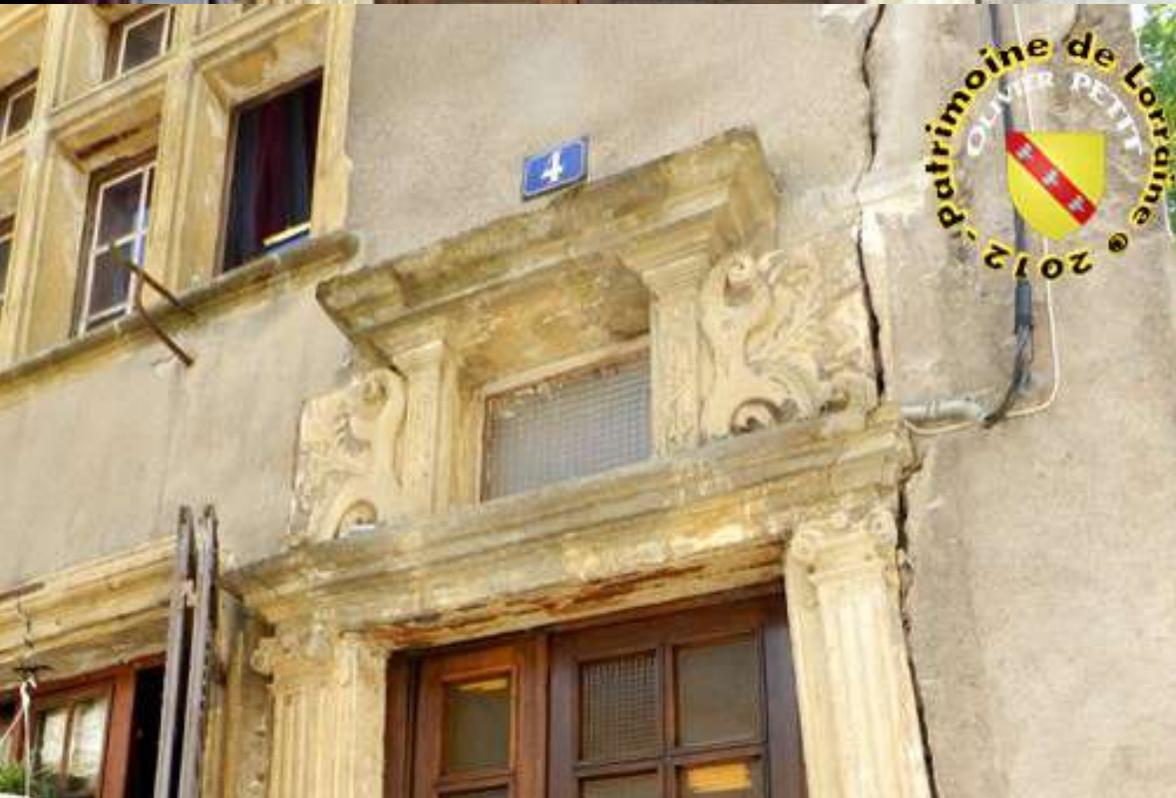
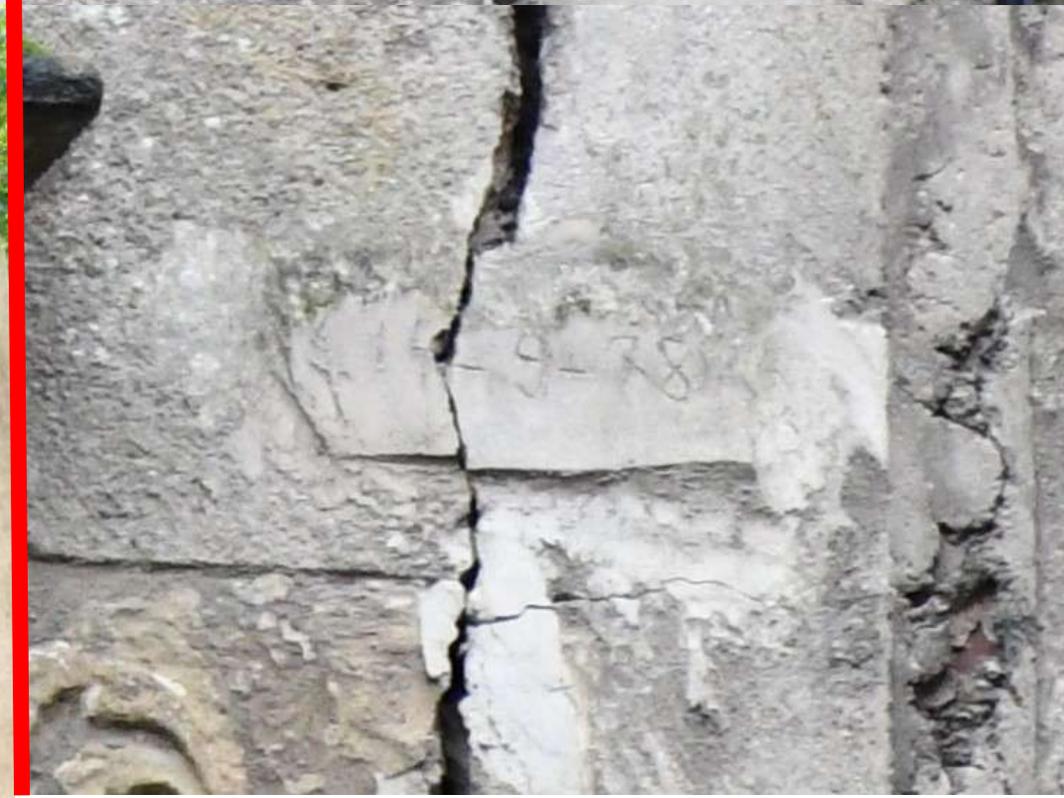
La façade du bâtiment est parcourue par de profondes fissures, du toit jusqu'au rez-de-chaussée

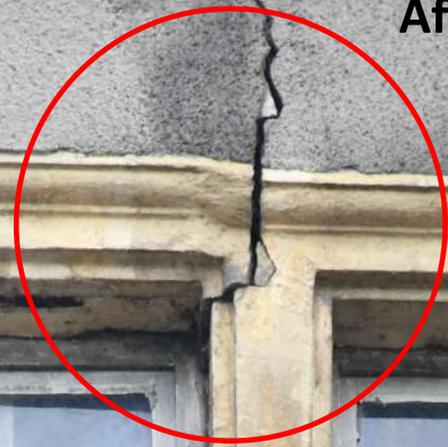
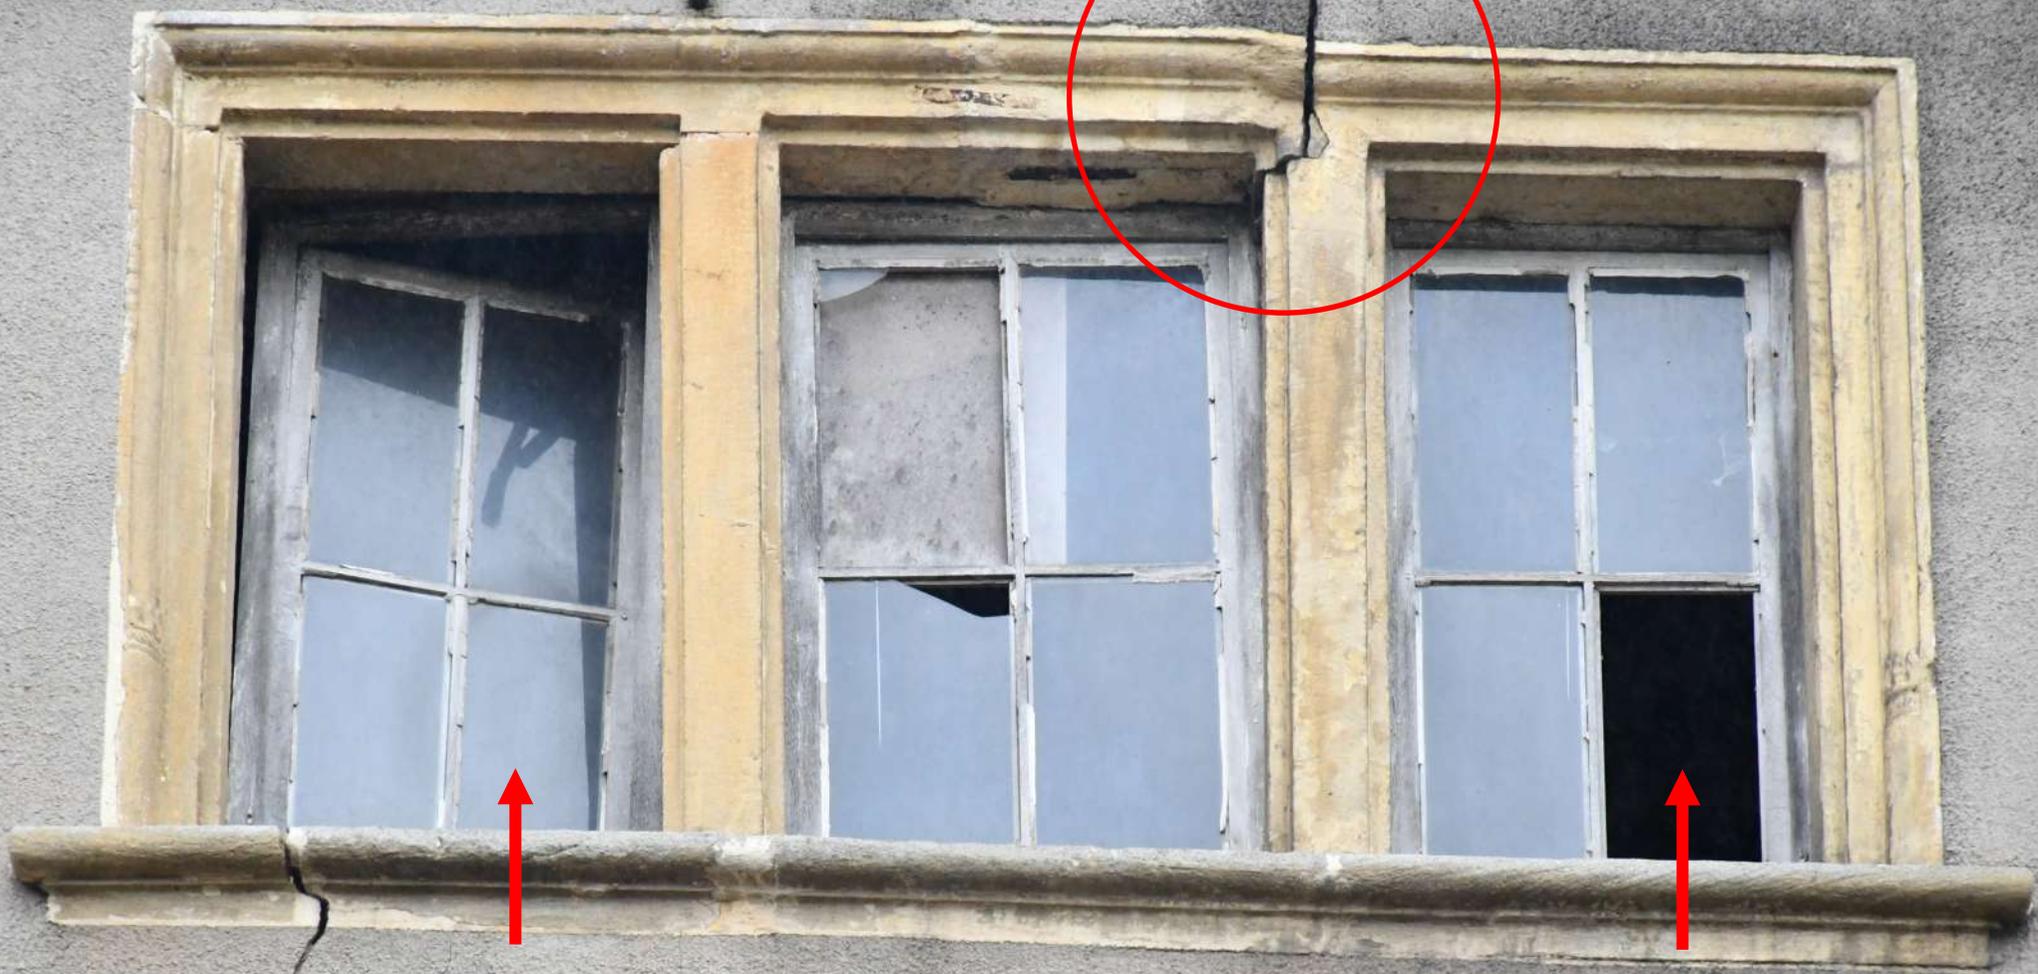
Affaissement du bâtiment

Infiltration d'eau, oiseaux, ...

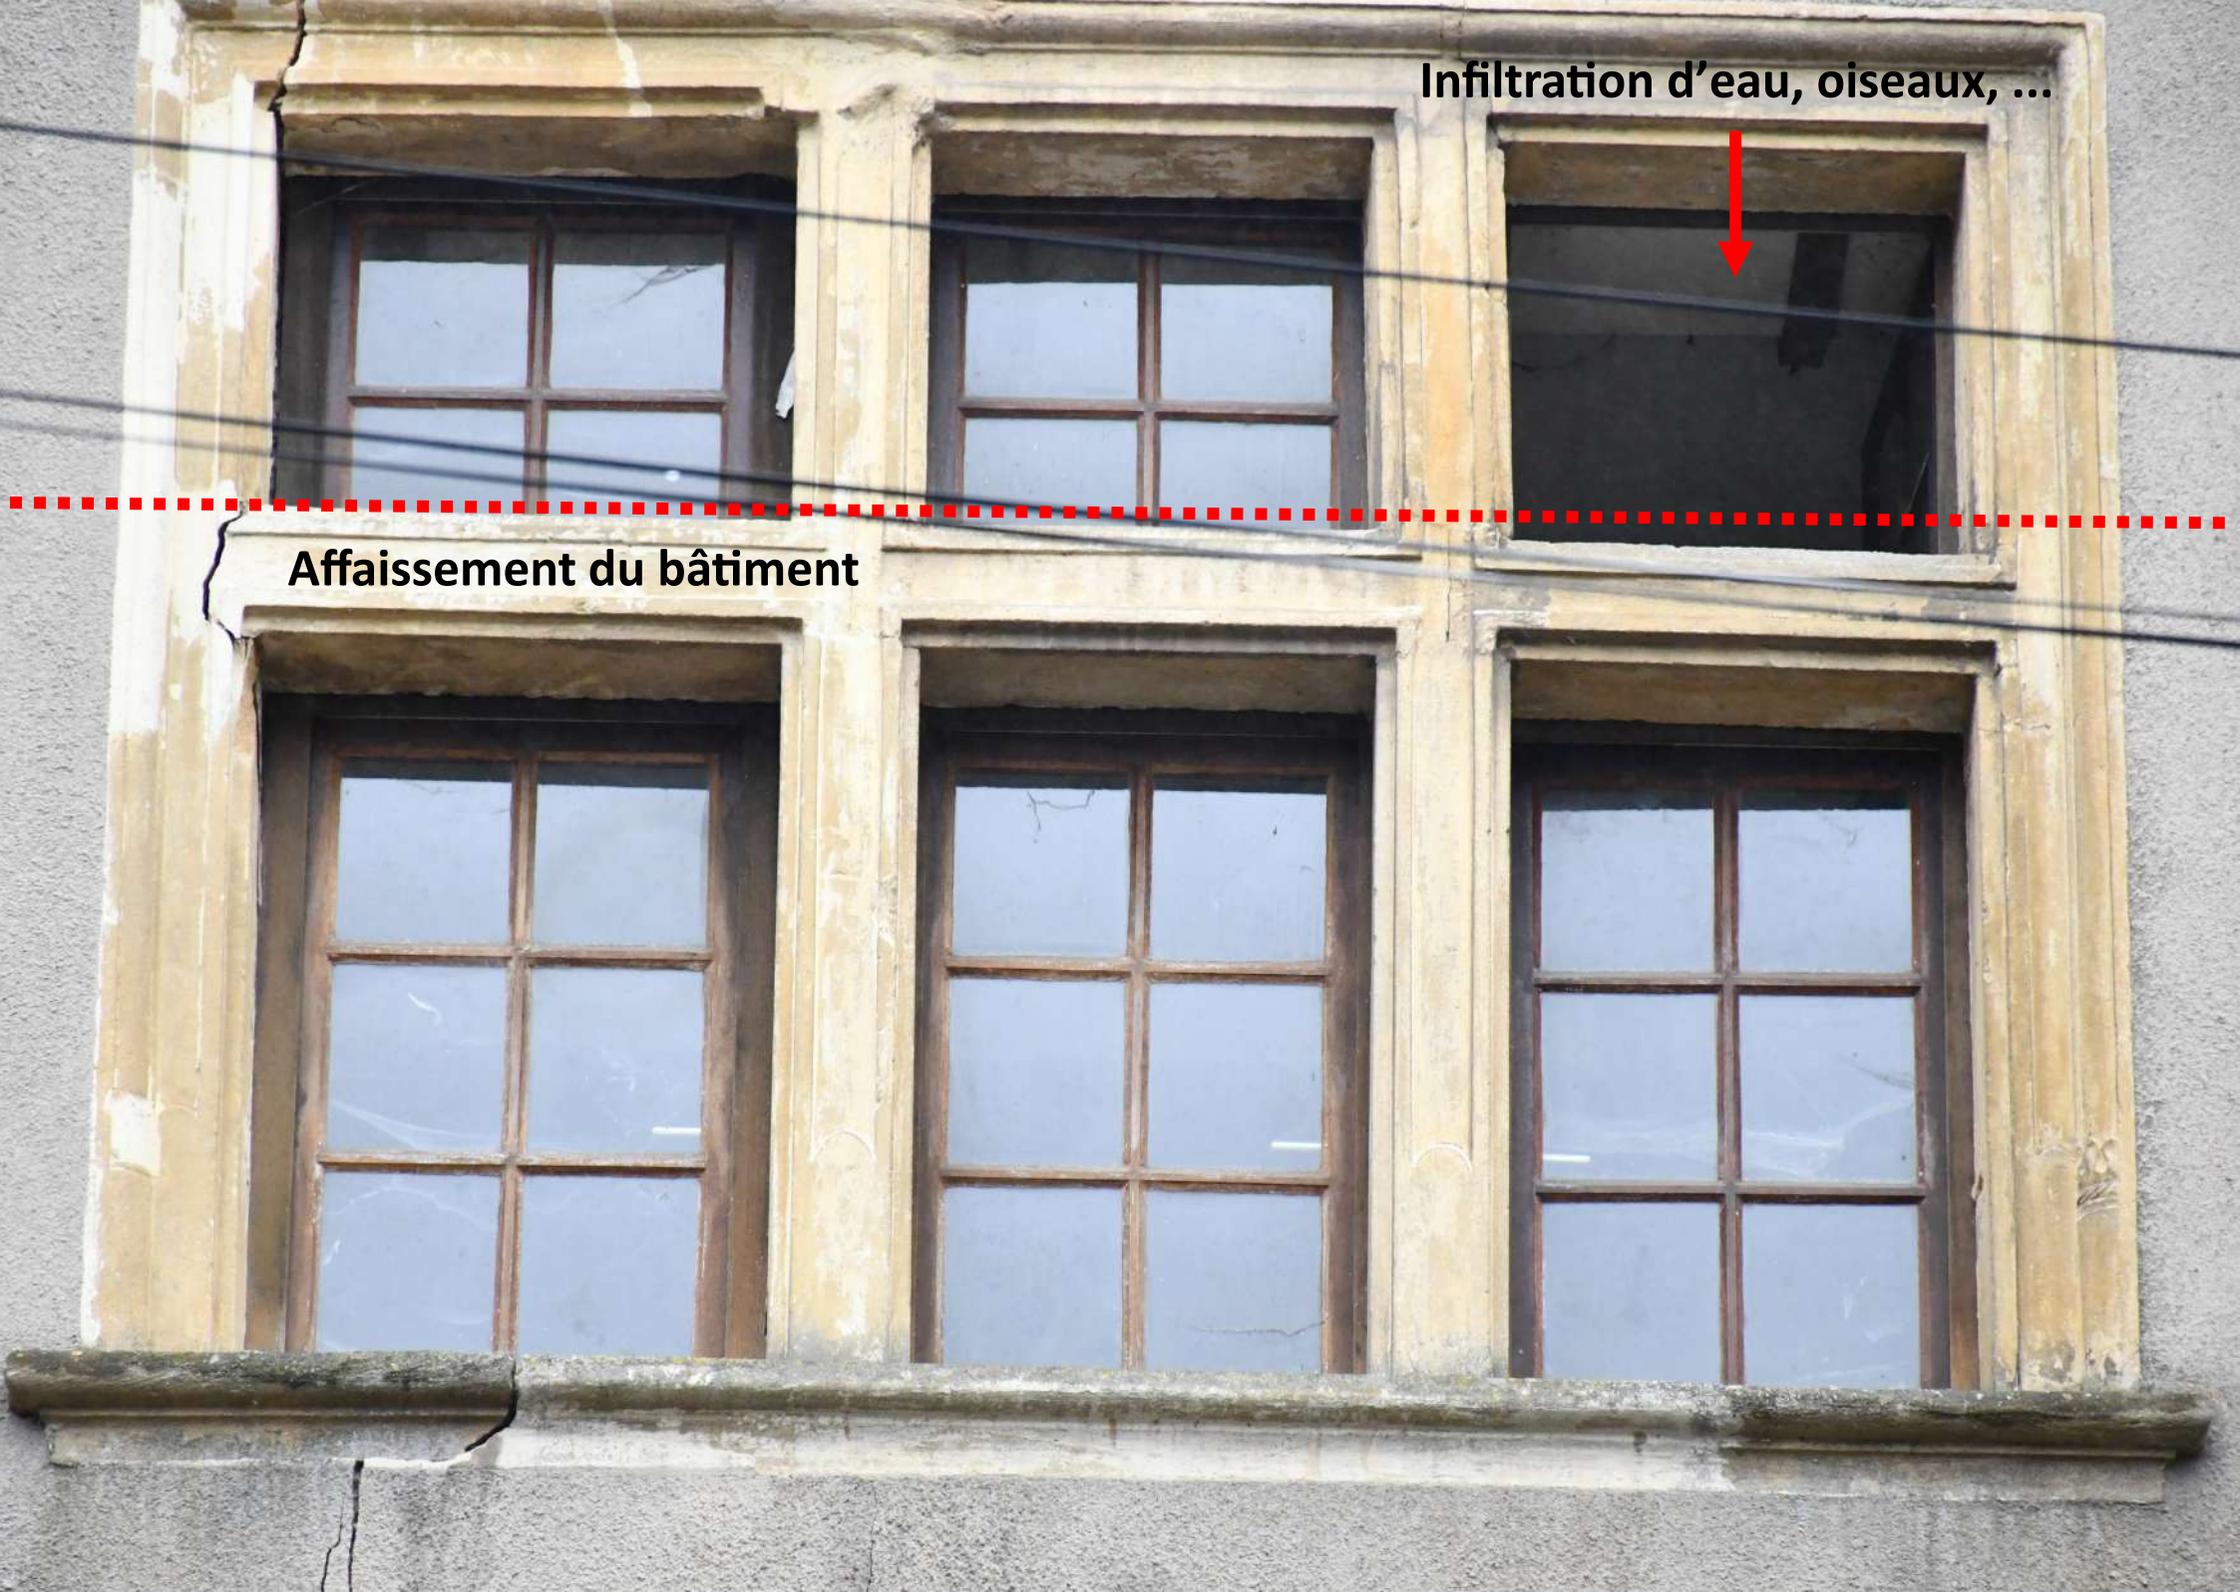
Affaissement du bâtiment

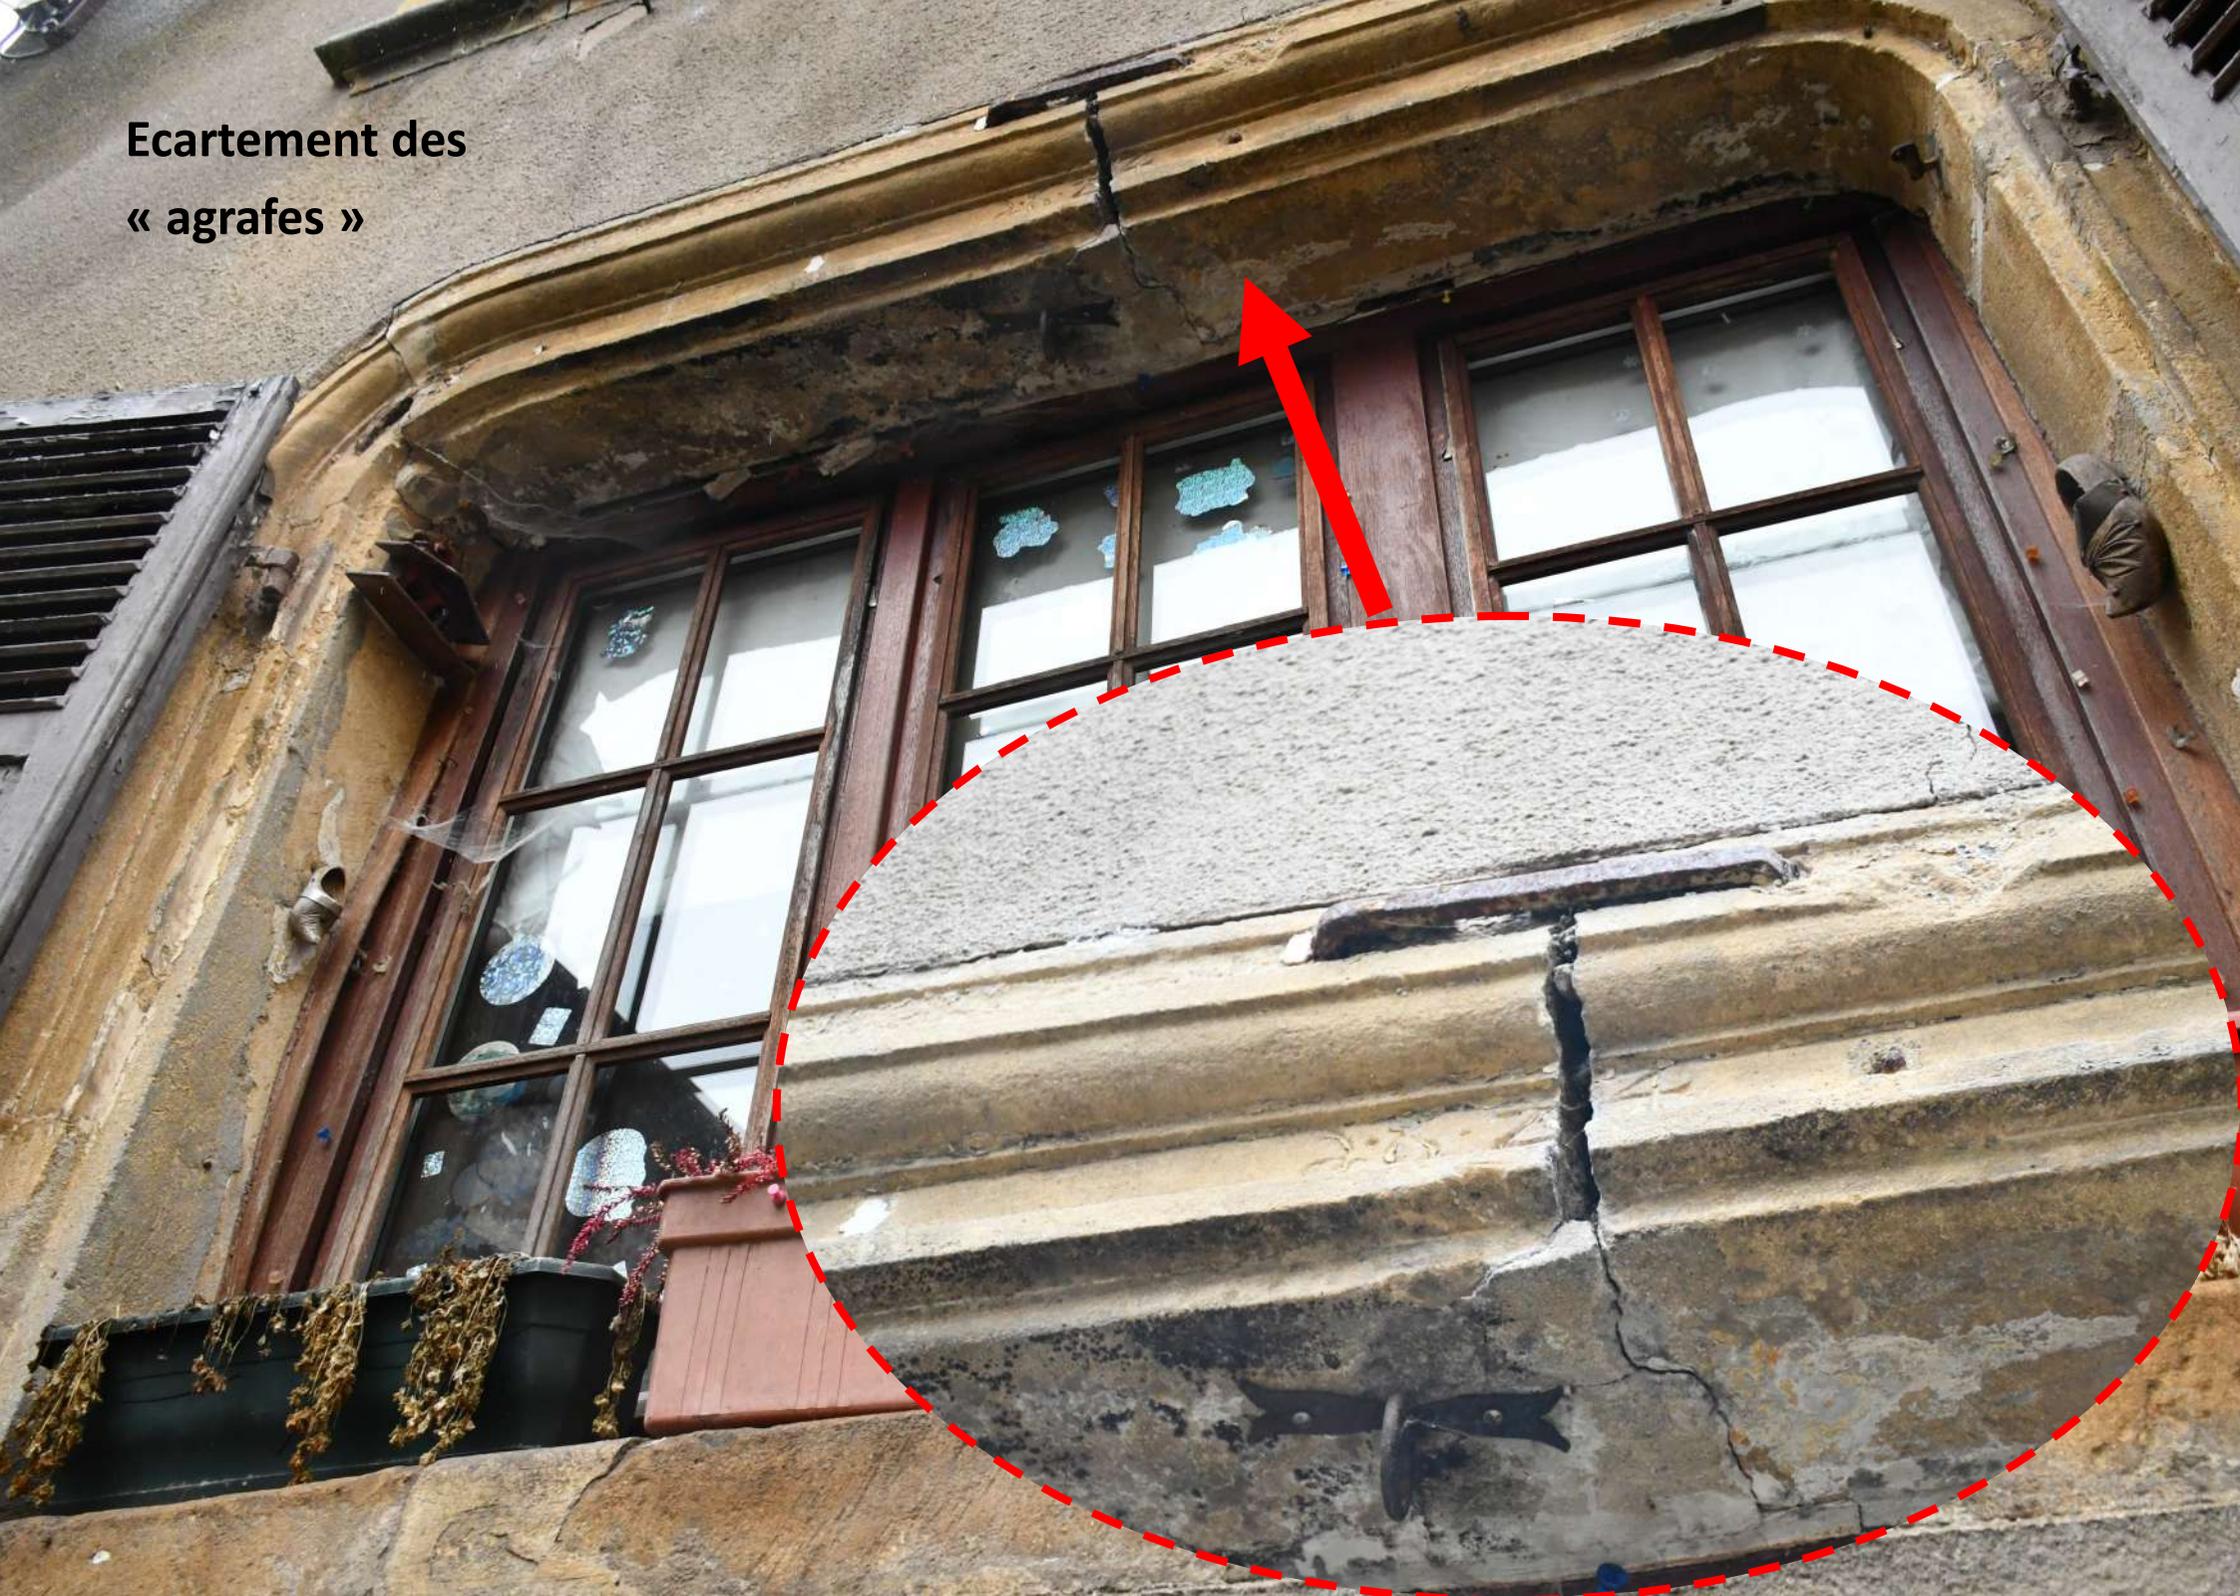
Ecartement des
« agrafes »

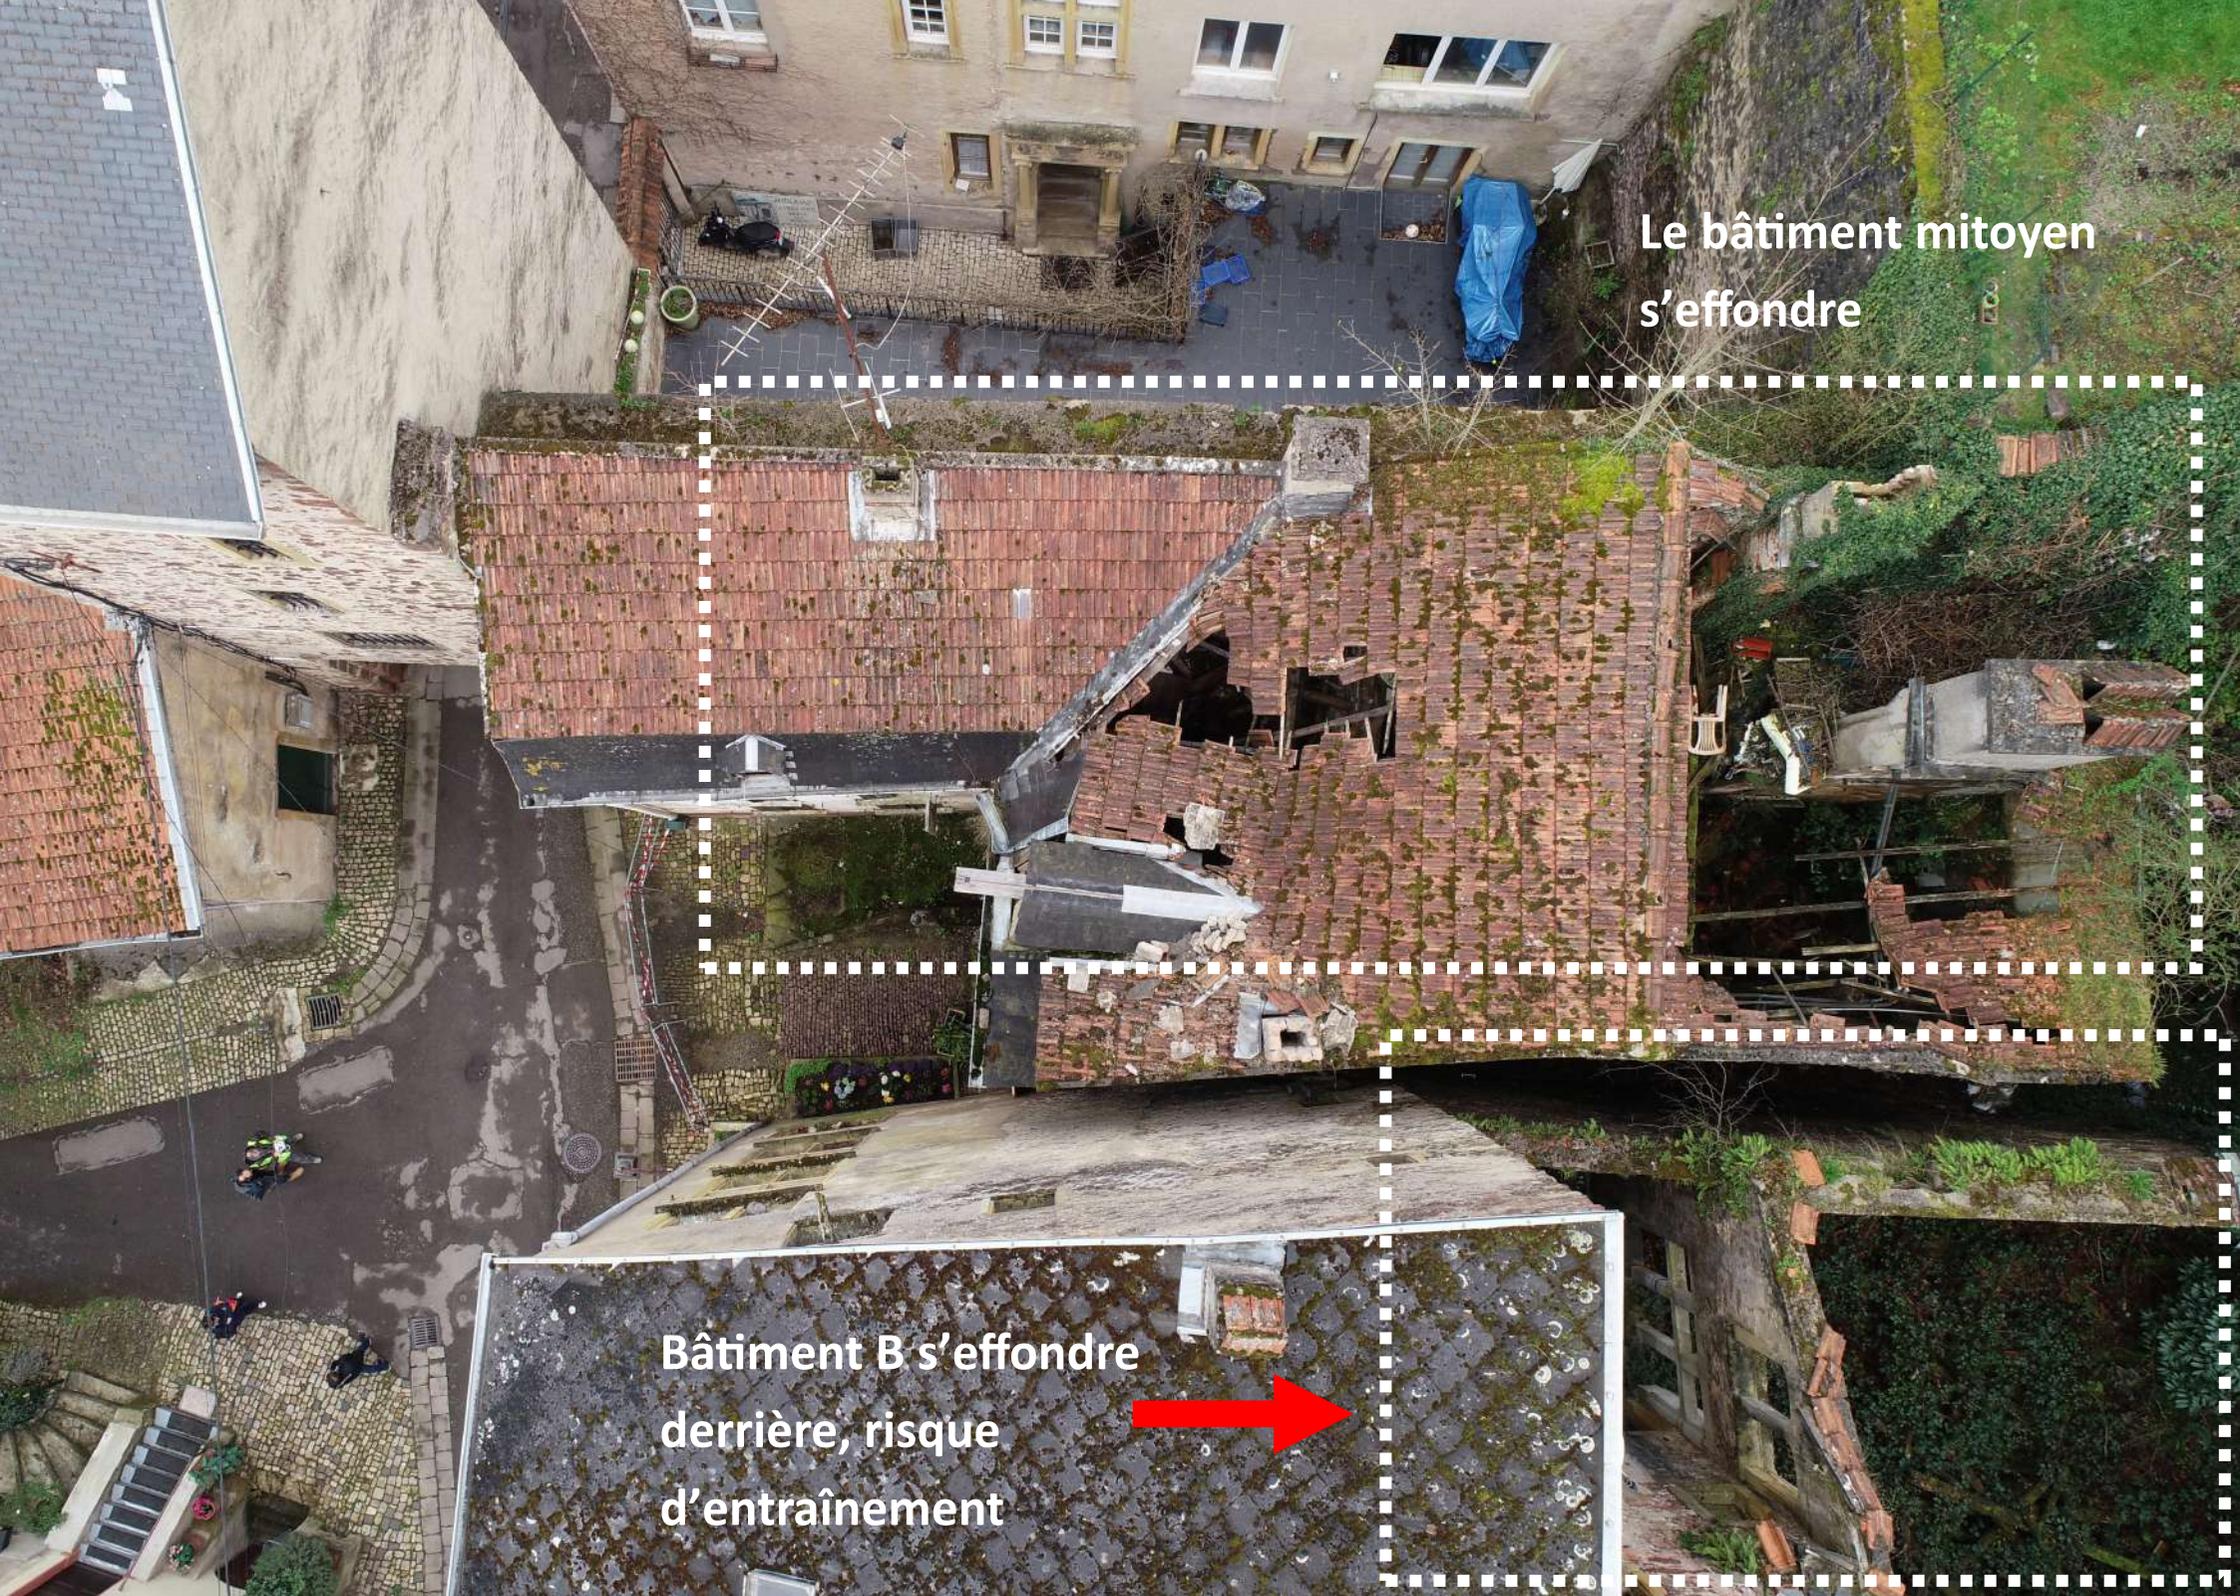
Le bâtiment mitoyen
s'effondre

Bâtiment B s'effondre
derrière, risque
d'entraînement

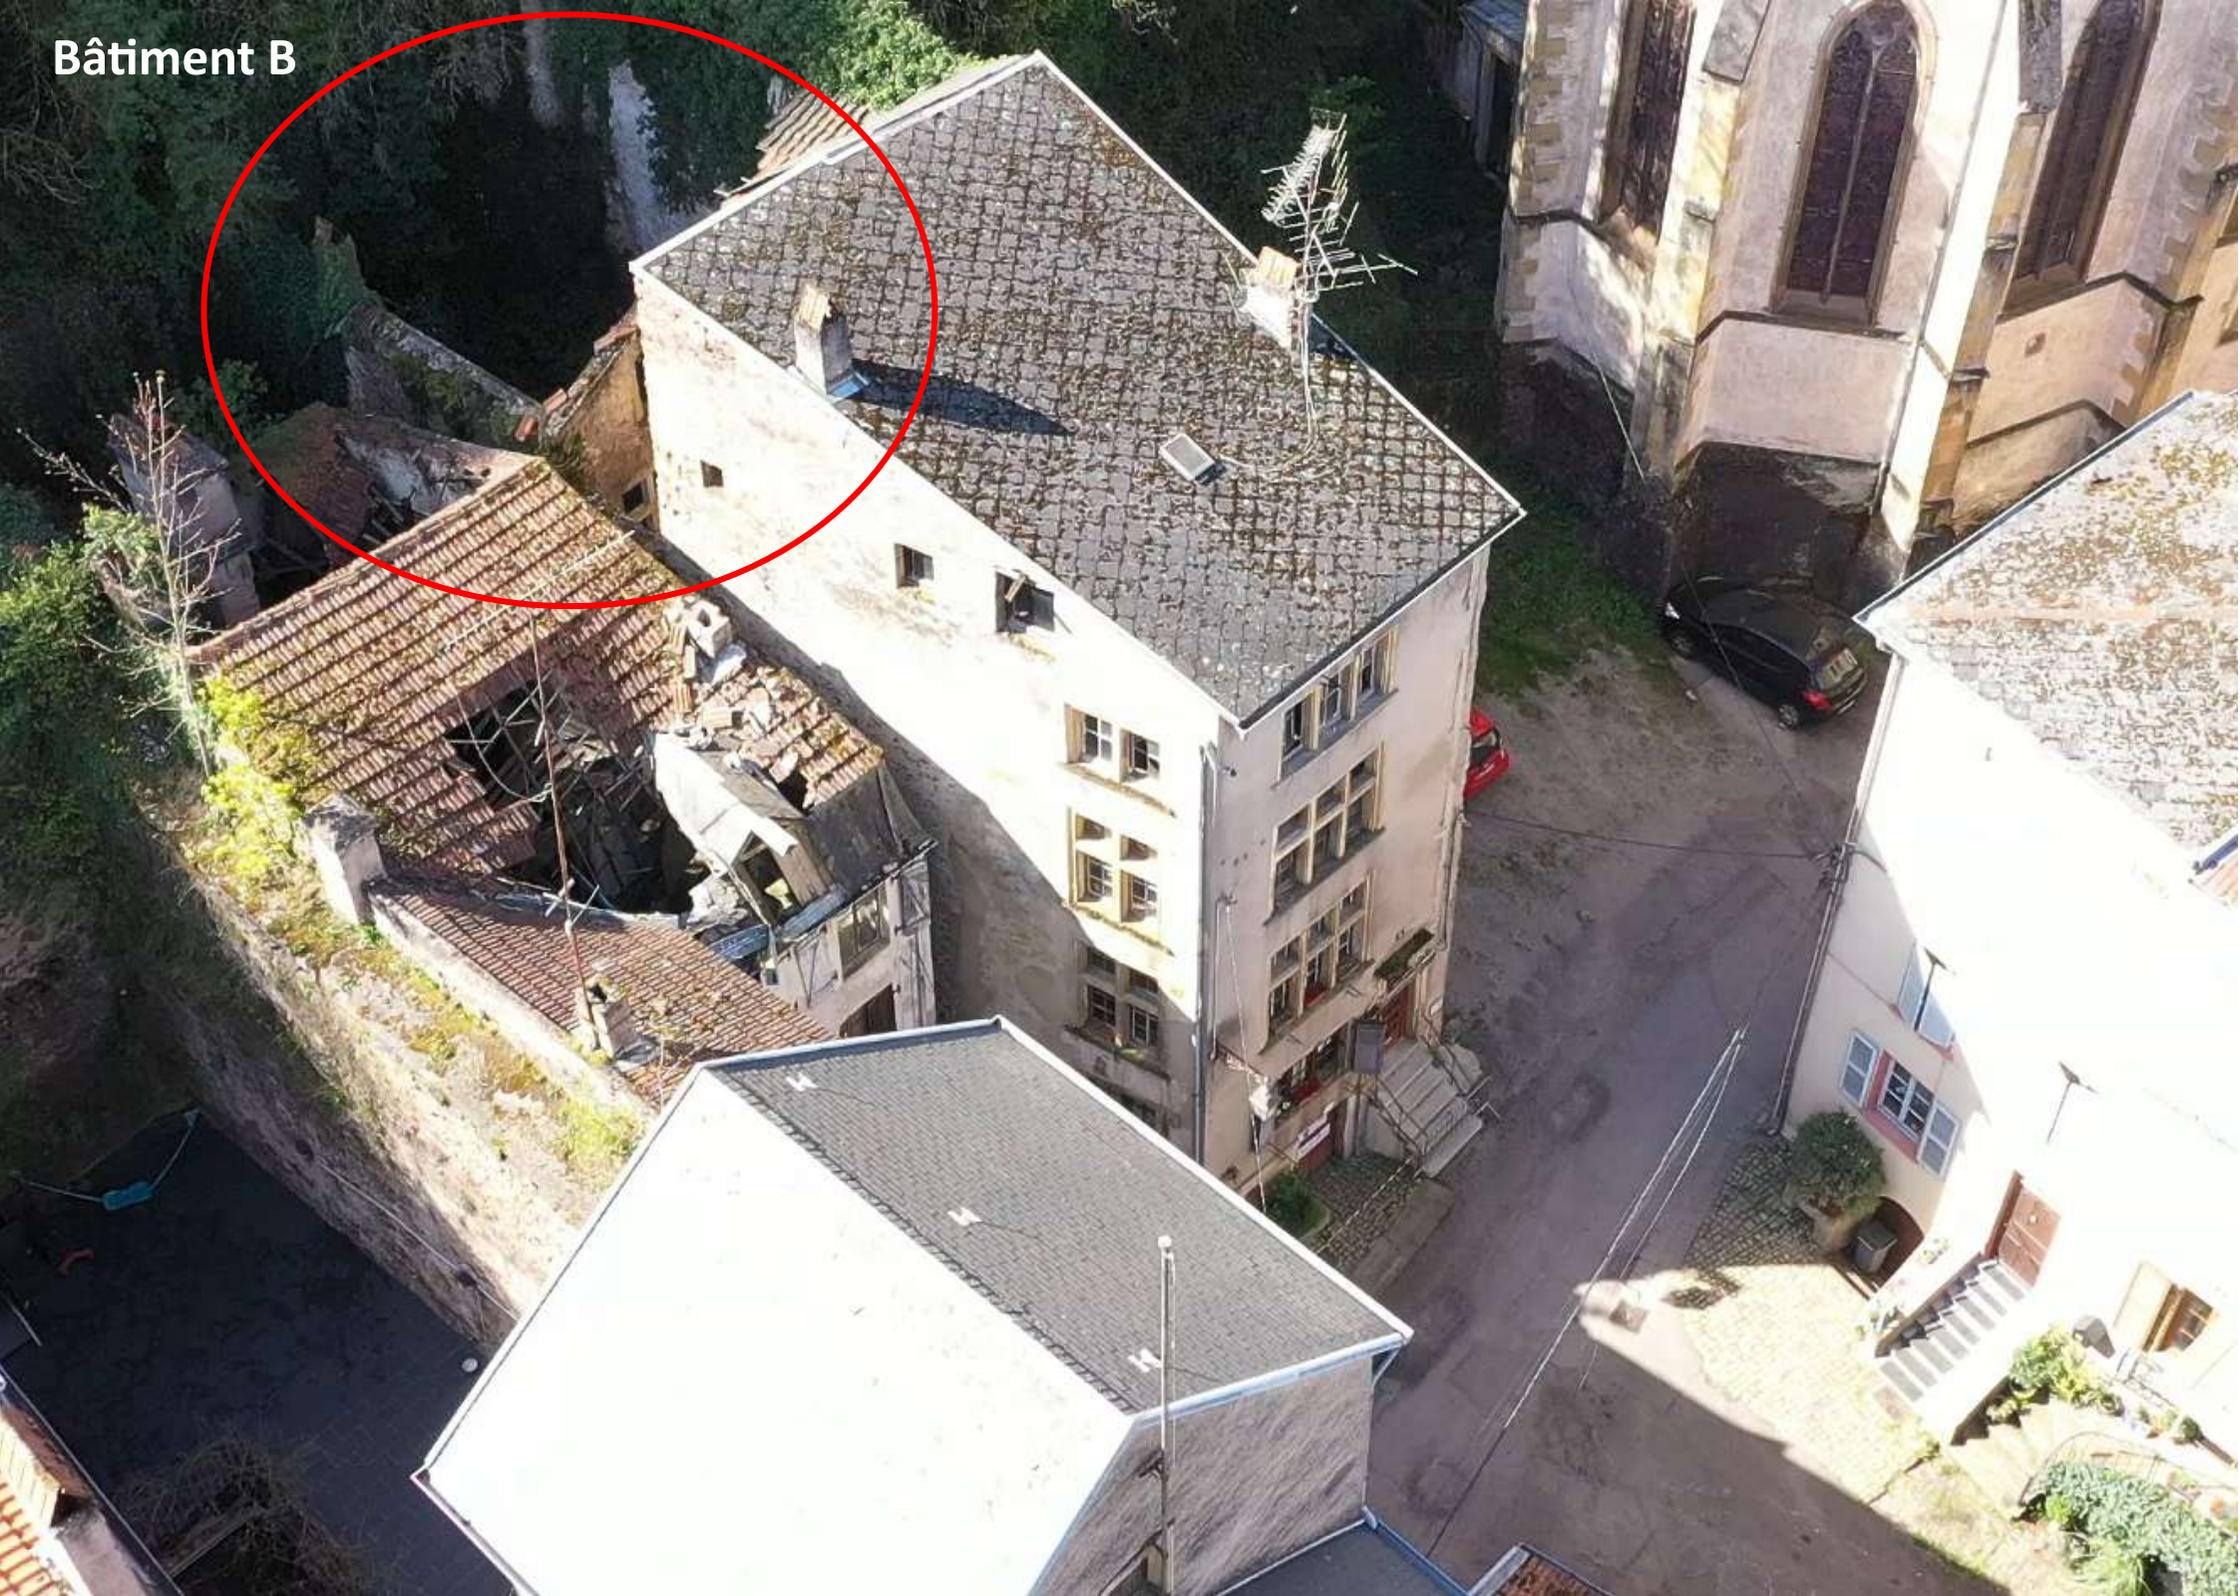
Bâtiment B
(face cachée de
l'iceberg)

**Bâtiment
mittoyen,**
(2 Rue Tour de
l'Horloge)
