Sierck les Bains

Analyse structurelle du 4 rue de la Tour de l'Horloge
PLAN D'UN ETAGE COURANT

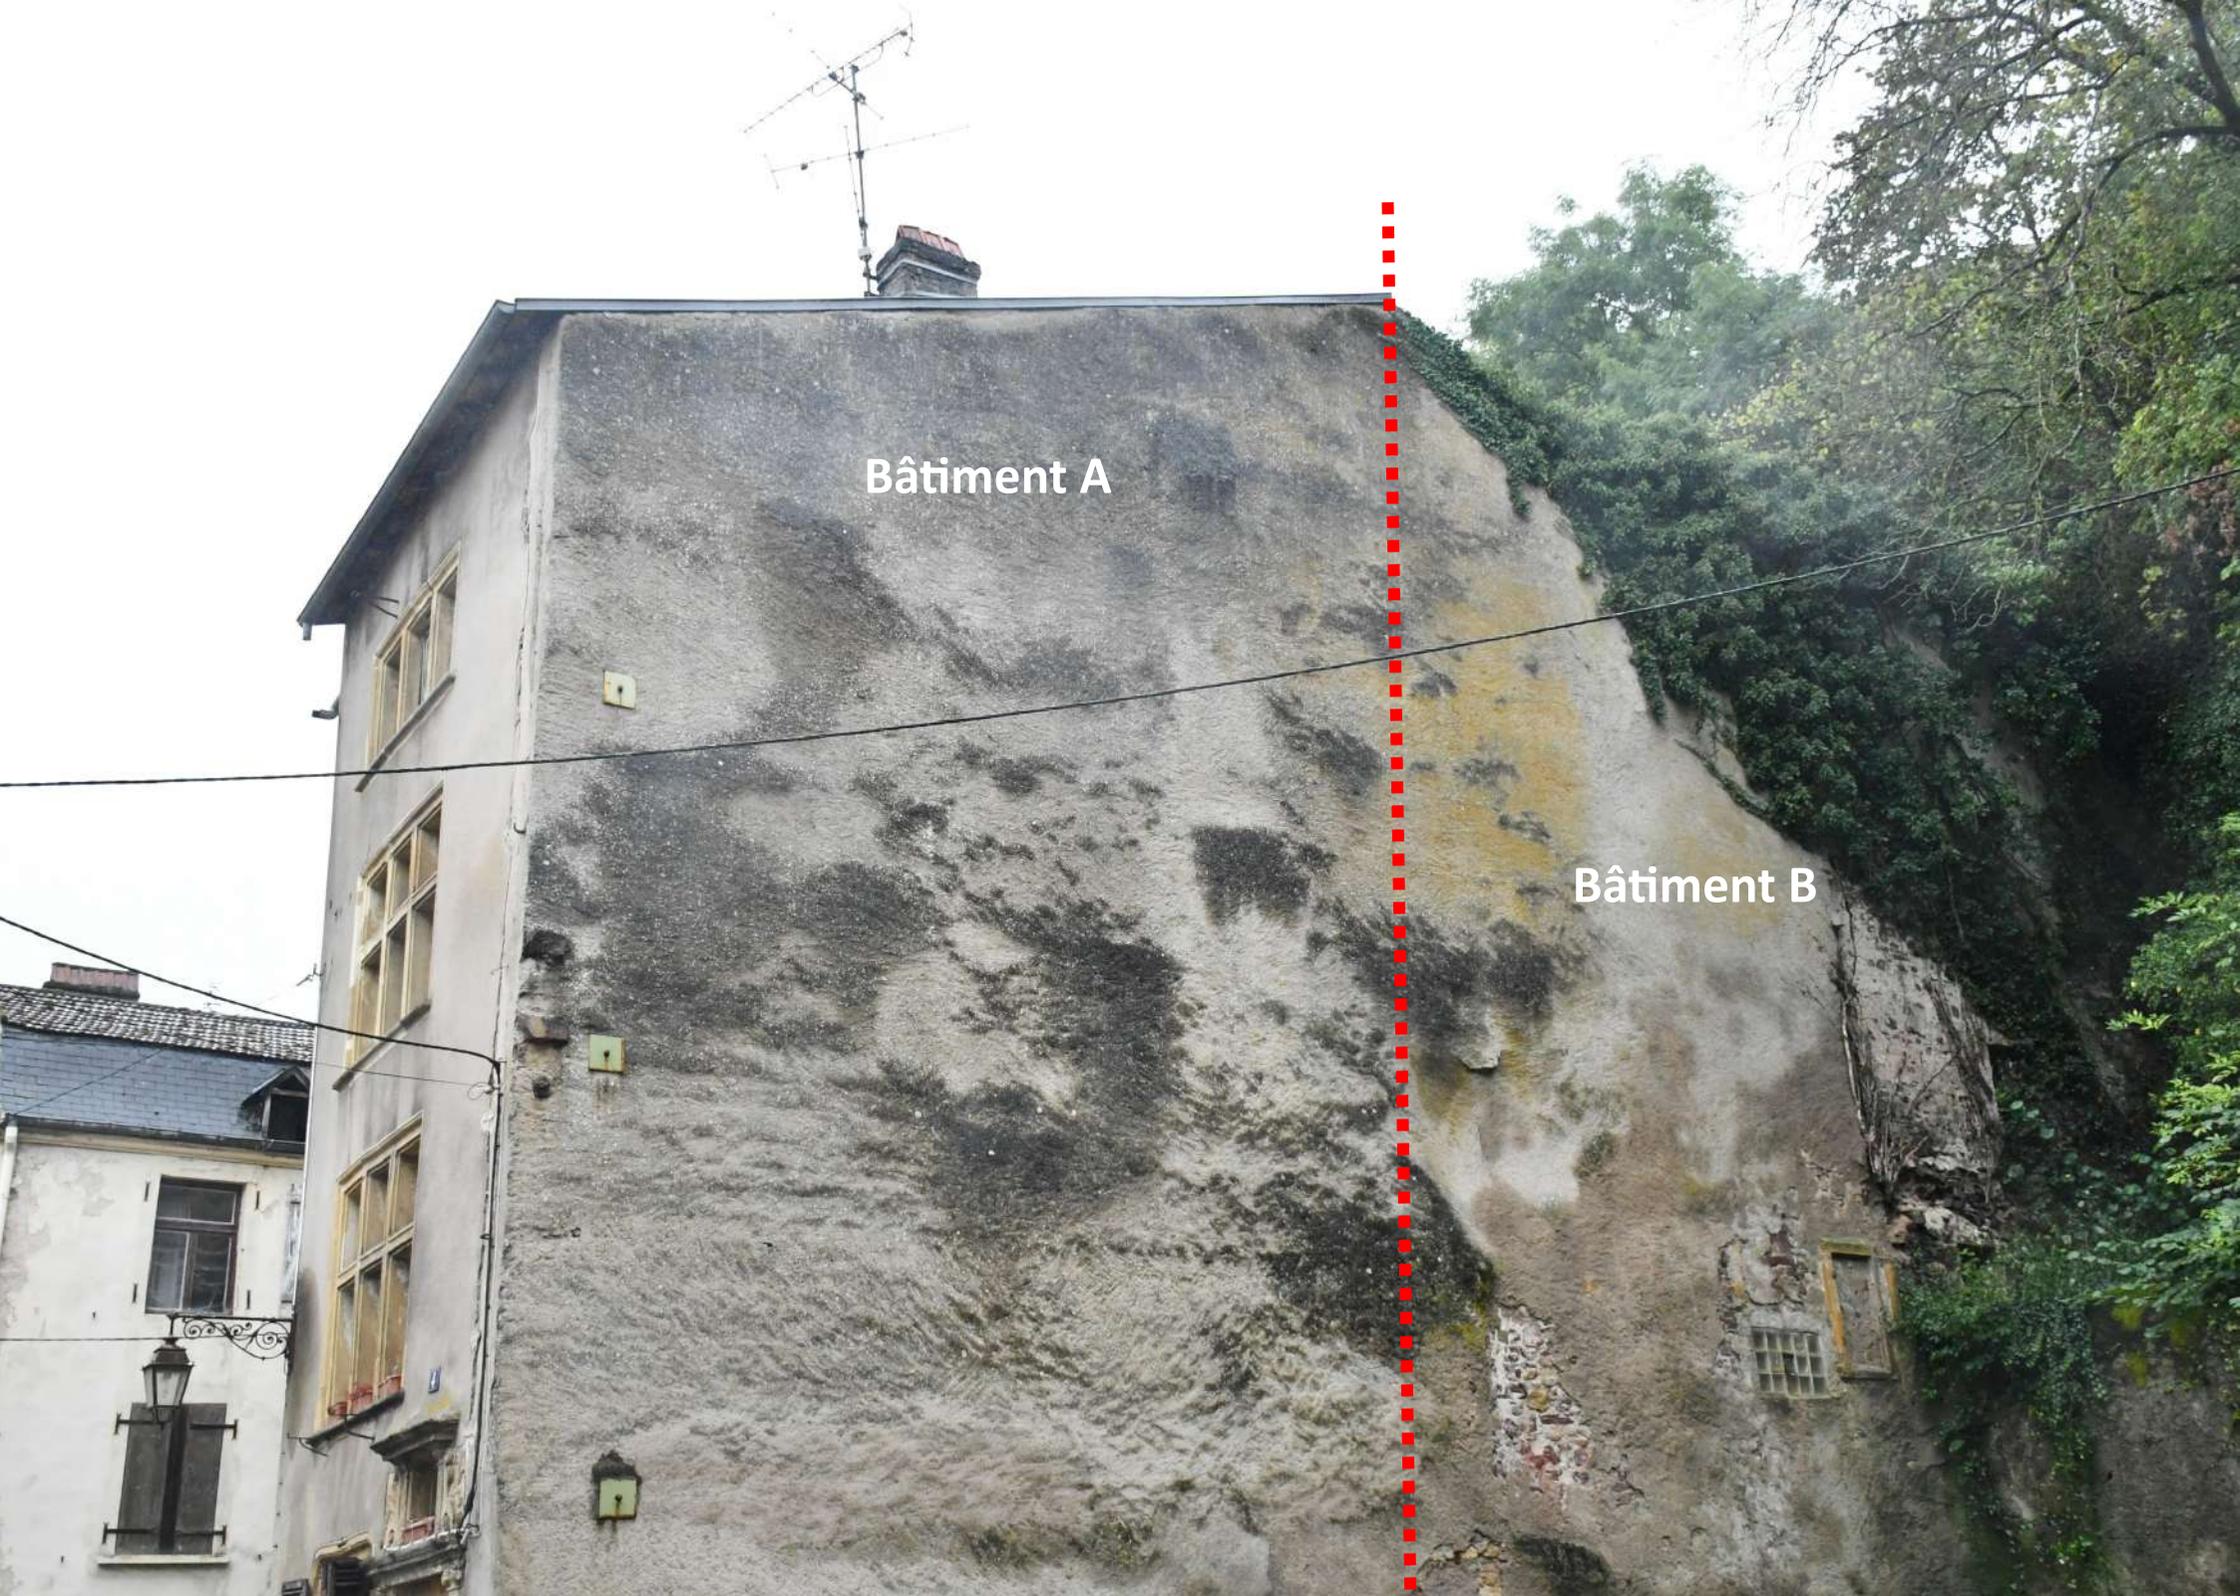
RDC - 1er ETAGE
(PARTIEL) HABITE
2ème, 3ème ETAGES
ET COMBLES:
INOCCUPES

PARTIE INACCESSIBLE
*Toiture et planchers
effondrés*

SUSPICION DE PIECES AU RDC et 1er ETAGE
