Sierck les Bains

Analyse structurelle du 4 rue de la Tour de l'Horloge
PLAN D'UN ETAGE COURANT

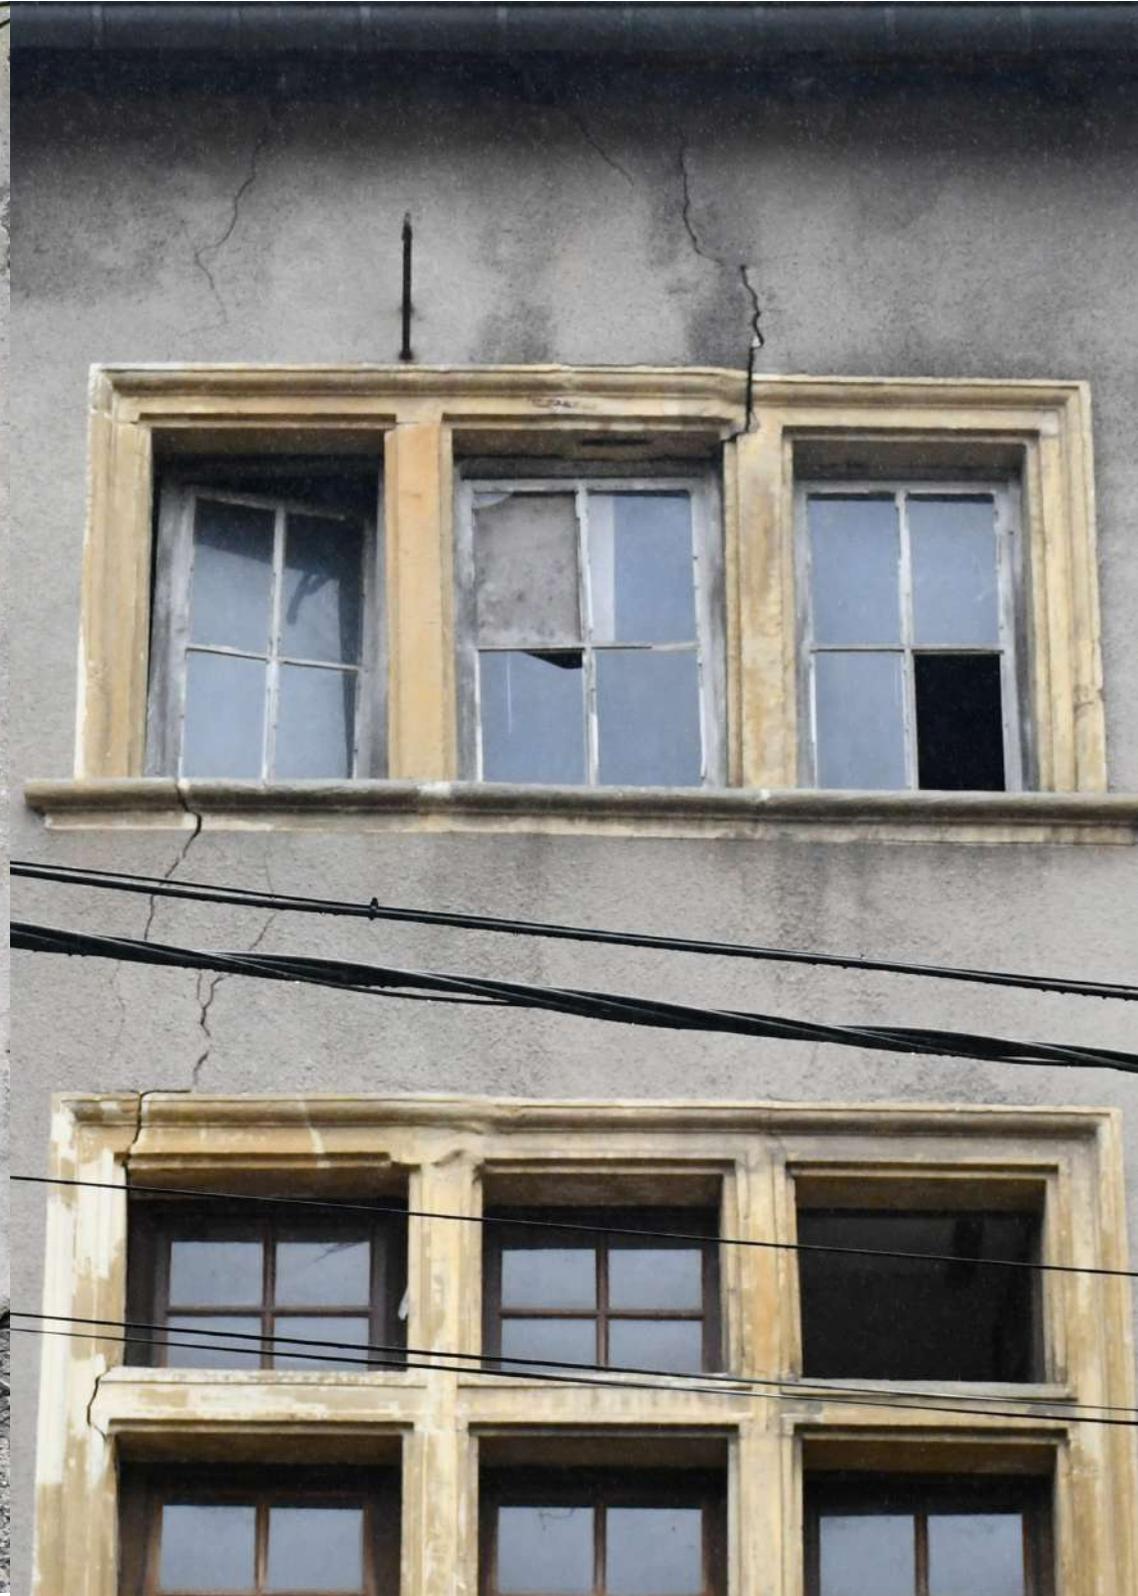
La façade du bâtiment est parcourue par de profondes fissures, du toit jusqu'au rez-de-chaussée

Affaissement du bâtiment
